Ročná kontrola Bezpečnosti detského ihriska a jeho zariadení

Protokol

Detské ihrisko: Zariadenie detského ihriska
Adresa/miesto: V areály Materskej školy v obci Veľké Kosihy
Prevádzkovateľ: OÚ Veľké Kosihy
Objednávateľ: OÚ Veľké Kosihy

Dátum a miesto vykonania kontroly/obhliadky: 10.10.2016
Spôsob vykonania kontroly: vizuálna obhliadka
Materiálne vybavenie: atestované meracie zariadenia

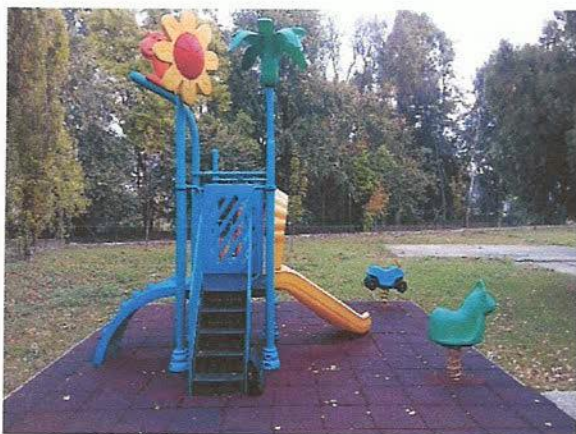
Hracia veža so šmýkačkou a šikmou stenou

Zariadenie je stabilné.

Nameraná š x h zariadenia bola 120 x 120 cm. Nameraná výška voľného pádu bola u hracieho prvku nameraná 76 cm. Nameraná výška zábran na zariadení bola 100 cm čo je v súlade s STN EN 1176 bod. 4.2.4.4. Medzery medzi jednotlivými časťami zábran proti pádu boli namerané 73 mm čo je v súlade s STN EN 1176-1 bod 4.2.7.2.

Schodisko: Nameraná výška prvého schodu bola 13 cm, t.j. jedná sa o zariadenie s ľahkým prístupom. Nameraná hĺbka schodu bola 20 cm čo je v súlade s STN EN 1176-1 bod. 4.2.9.2.

Výška zábran na schodoch bola nameraná 78 cm, v súlade s STN EN 1176-1 bod. 4.2.9.2.

Vzhľadom na to, že je súbor schodov menej ako

1 meter, zábrana nemusí spĺňať požiadavku na uchopenie.(STN EN 1176-1 bod- 4.2.9.2)
Šikmá výlezová stena: Nameraná výška voľného pádu bola 76 cm.
Dopadové plochy. Plochy nárazu a pádu sú v súlade s STN EN 1176-1 bod. 4.2.8.2.5 a STN EN 1176-3 bod. 4.8.
Zistené nezhody medzi STN EN 1176,1177 a skutočným stavom:
Nezhody zistené neboli

Žiadne

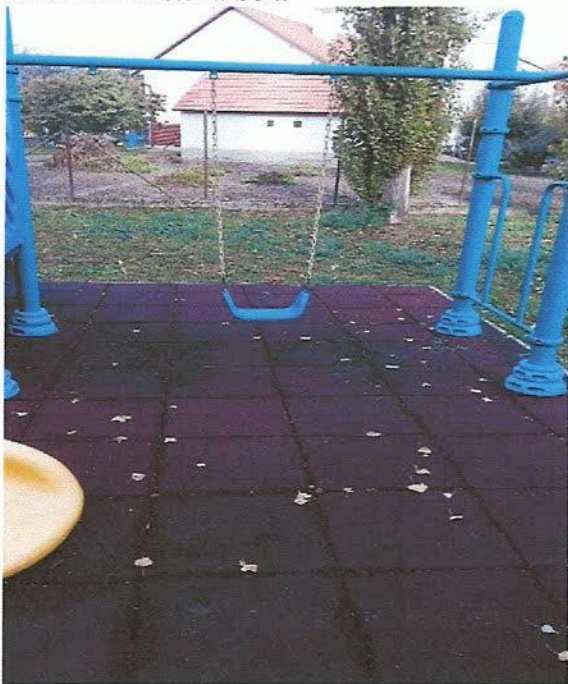
Závesná hojdačka

Zariadenia sú stabilné

Nameraná výška zariadenia bola 195 cm.
Nameraná výška sedačky od zeme bola 360 mm v súlade s STN EN 1176-2 bod. 4.2. Priečna stabilita zariadenia je v súlade s STN EN 1176-2 bod. 4.4.2. Nameraná vzdialenosť sedačky od konštrukcie zariadenia bola 100 cm, čo je v súlade s STN EN 1176-2 bod 4.4.1. Dĺžka závesného prvku bola nameraná 155 cm. t.j. dopadová plocha sa nachádza pod celým zariadením a v dĺžke (0,867*1,55 m)+1,75

metra t.j v tomto prípade **3,09 metra** od bodu pokojového stavu hojdačky v smere hojdania dopredu a rovnako aj v smere dozadu. Šírka tohto pásu musí byť min. 1,75 metra (STN EN 1176-2 bod 4.10.2)

Zistené nezhody medzi skutočným stavom a normou STN EN 1176 a 1177.

Dopadové plochy. Vid' tabuľka

Doporučujem zvážiť úpravu dopadových plôch.

Doporučujem upraviť dopadové plochy podľa horeuvedeného výpočtu.

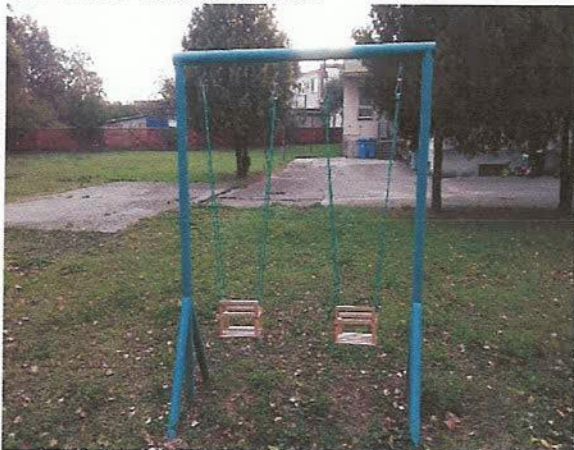
Závesná dvojhojdačka

Zariadenie je stabilné

Nameraná výška zariadenia bola 210 cm.
Nameraná výška sedačiek bola 450 mm od povrchu podľa STN EN 1176-2 bod. 4.2.
Priečna stabilita zariadenia je v súlade s STN EN 1176-2 bod. 4.4.2. Priečna stabilita zariadenia je v súlade s STN EN 1176-2 bod. 4.4.2. Nameraná dĺžka závesného prvku bola 1,66 metra.

Zistené nezhody medzi skutočným stavom a normou STN EN 1176 a 1177.

Nameraná vzdialenosť sedačky od nosnej konštrukcie zariadenia bola 30 cm, čo nie je v súlade s STN EN 1176-2 bod 4.4.1.(min. dĺžka je v tomto prípade 52 cm)

Dopadová plocha sa nachádza pod celým zariadením a v dĺžke $0,867 \cdot \text{dĺžka závesného prvku}$ (t.j. $1,66 \cdot 0,867 + 2,25$ metra = **3,68 metra**) od bodu pokojového stavu hojdačky v smere hojdania dopredu a rovnako aj v smere dozadu. Šírka tohto pásu musí byť min. 1,75 metra (STN EN 1176-2 bod 4.10.2) Pre každú sedačku Dopadové plochy. Materiál vhodný na úpravu dopadovej plochy vid' tabuľka č 4.
Vzhľadom na to, že k uvedenému hraciemu prvku nebola predložená technická dokumentácia, tieto rozdiely nebolo možné posúdiť.

Dopadová plocha : doporučujem upraviť dopadové plochy nasledovným spôsobom:

Doporučujem zvážiť uvedené nezhody, úprava dopadových plôch.

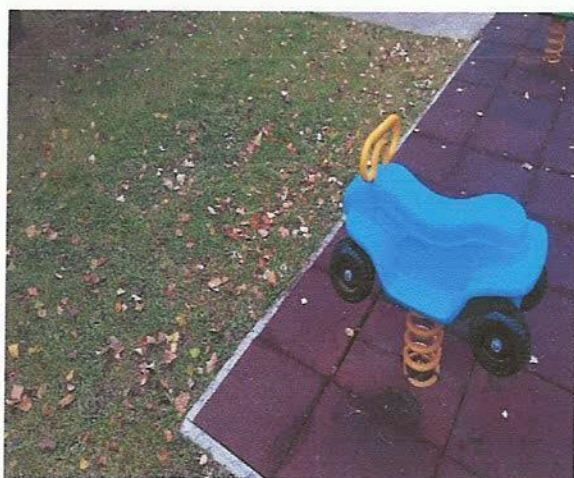
Jednobodová kývavá hojdačka "autíčko"

Zariadenie je stabilné

Nameraná výška sedačky 59 cm. Opora na nohy sa nachádza. Pod zariadením sa nachádza tlmiaca podlaha. Uchopenie na ruky sa nachádza, nameraný priemer 26 mm (v súlade s STN EN 1176-6 bod. 4.7.).

Nedostatky: Zistené neboli

Žiadne

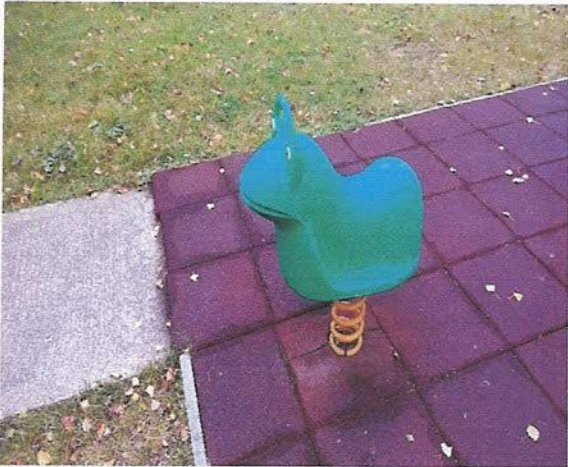
Jednobodová kývavá hojdačka "žabka"

<p>Zariadenie je stabilné Nameraná výška sedačky 58 cm. Opora na nohy, sa nachádza. Pod zariadením sa nachádza tlmiaca podlaha. Uchopenie rúk sa nachádza, nameraný priemer 26 mm(v súlade s STN EN1176-6 bod 4.7. Nedostatky: Zistené neboli</p>	<p>Návrhy opatrení:</p> <p>Žiadne</p>
---	--

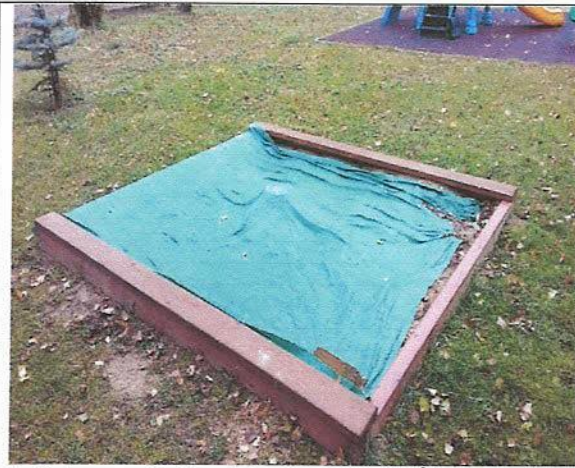
Pieskovisko

Jedná sa o pieskovisko v tvare obdĺžnika v rozmeroch 250 cm a 240 cm.
Nedostatky: neboli zistené
